# ΤΕΧΝΙΚΗ ΈΚΘΕΣΗ

Αιτιολόγηση και τεκμηρίωση ενεργειών για τον φέροντα οργανισμό του κτιρίου Λυκείου Μαραθόκαμπου Σάμου

**Δημήτριος Ε. Στάβαρης**  
*Διπλ. Πολιτικός Μηχανικός*

**Δεκέμβριος 2021**

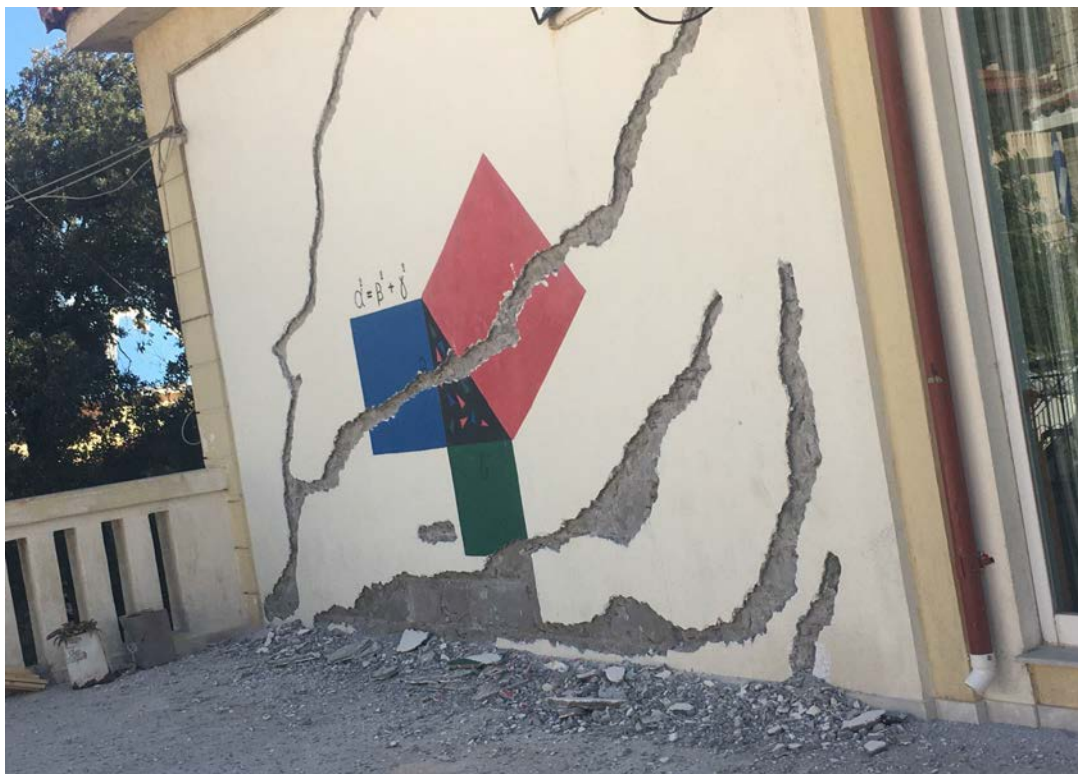
Φωτό 1: Ρηγματώσεις – αποκολλήσεις σοβάδων

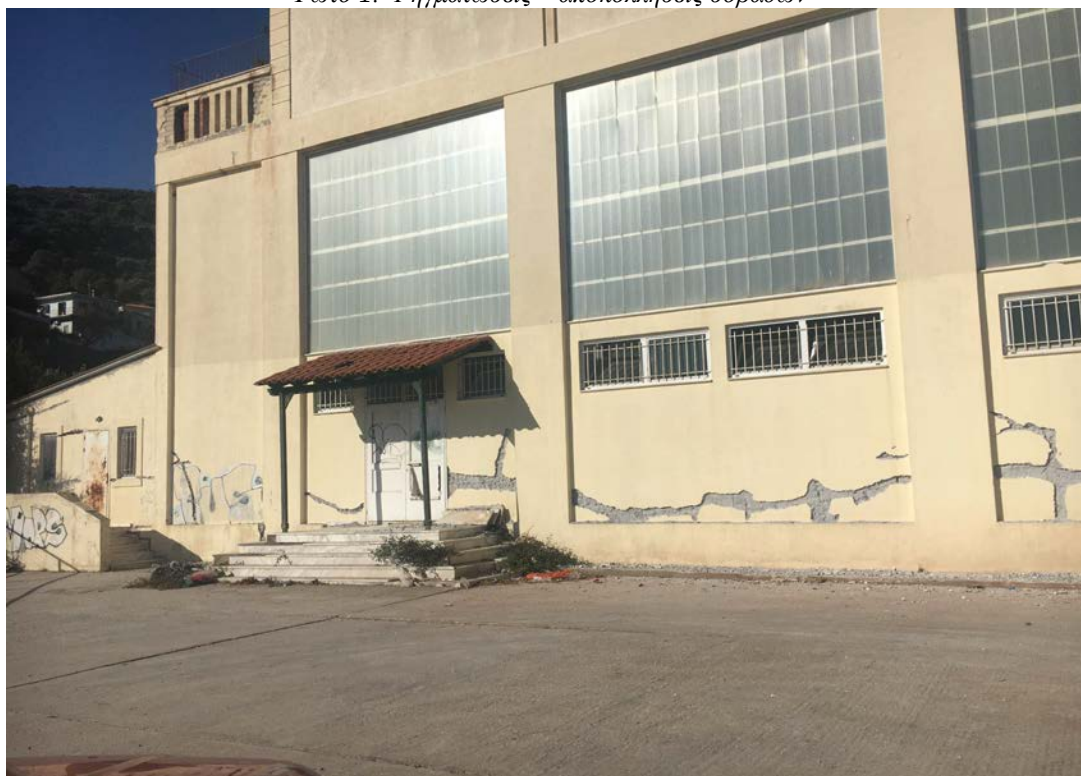
Φωτό 2: Ρηγματώσεις – αποκολλήσεις σοβάδων

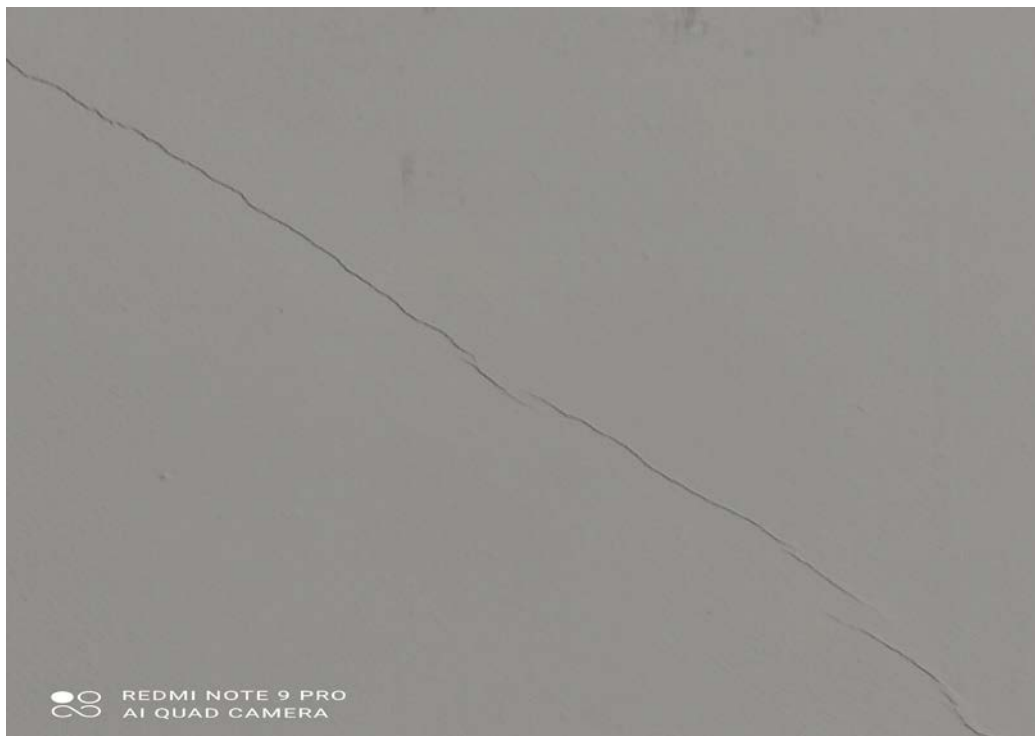
*Φωτό 3: Διαγώνια ρωγμή σε τοίχο πλήρωσης Α' Ορόφου*

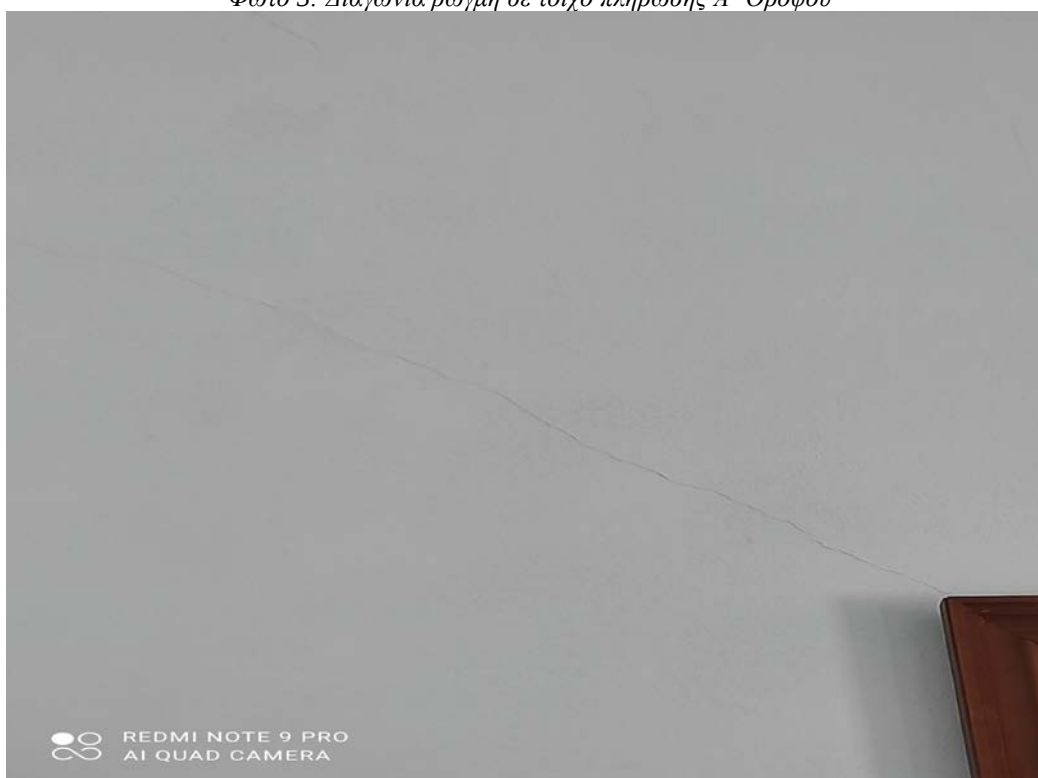
*Φωτό 3: Διαγώνια ρωγμή σε τοίχο πλήρωσης Α' Ορόφου*

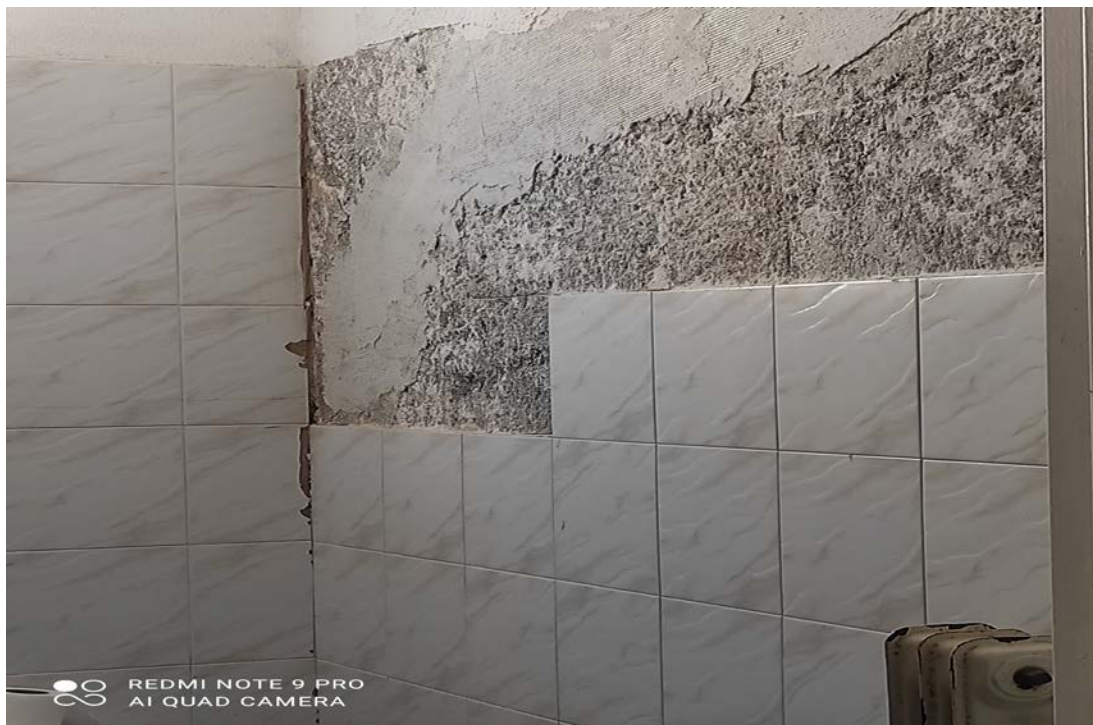
Φωτό 4: Αποκολλήσεις πλακιδίων στις τουαλέτες Α' Ορόφου

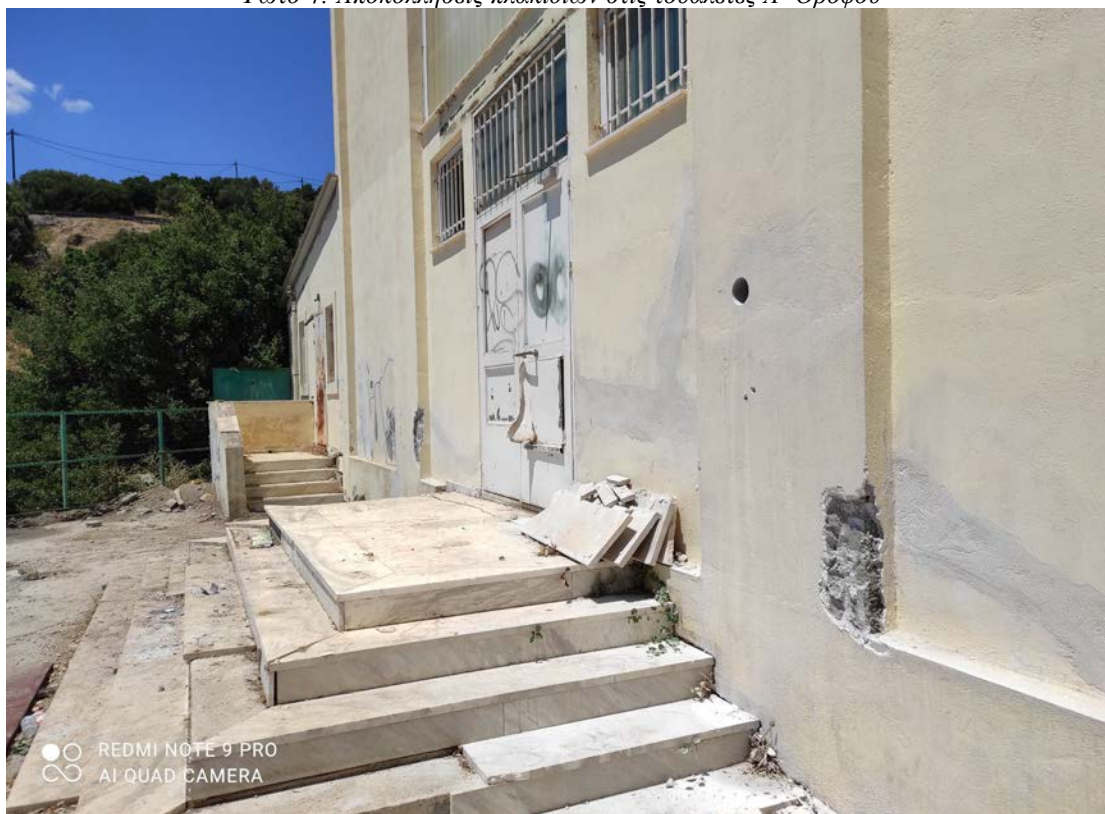
Φωτό 5: Καθίζηση αναβαθμών – εκτίναξη μαρμάρινων πλακών λόγω μερικής καθίζησης

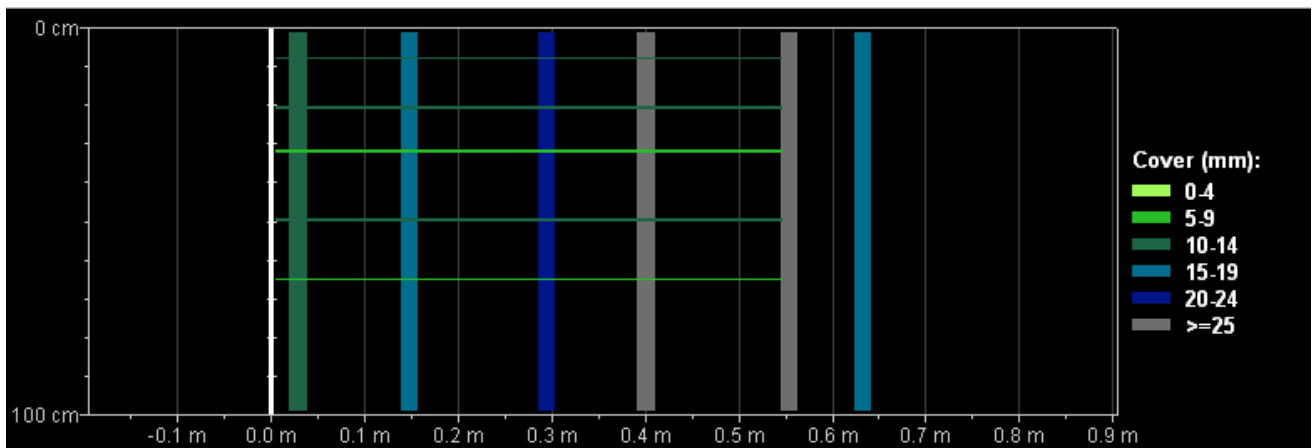
**Αριθμός θέσης M1.18 – Υποστύλωμα κεκλιμένη πλευρά Ισογείου (Γυμναστηρίου)**

Μέση επικάλυψη κατακόρυφου οπλισμού / *Mean cover of vertical rebars (cm): 1,0*

Μέση επικάλυψη οριζόντιου οπλισμού / *Mean cover of horizontal rebars (cm): 2,1*

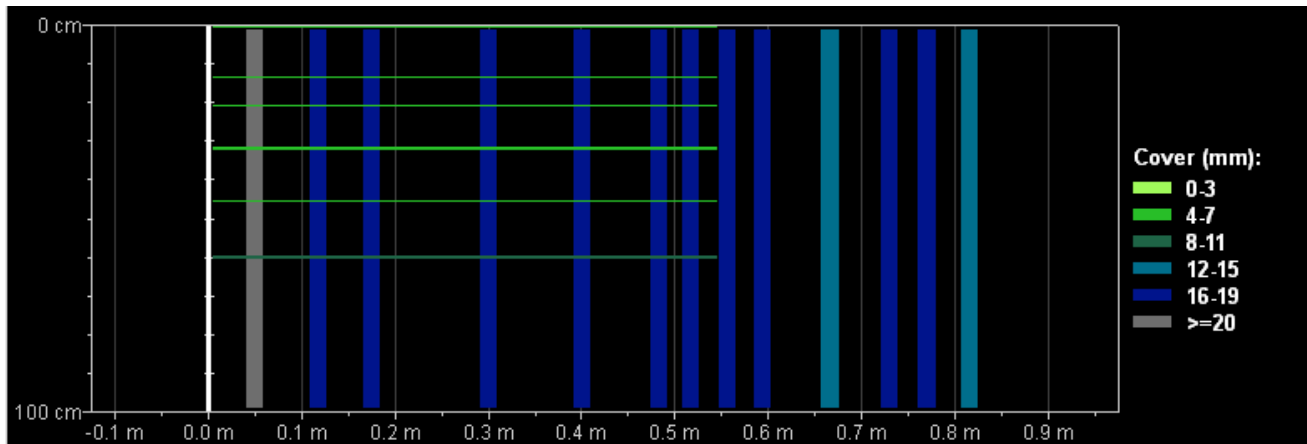
**Αριθμός θέσης M1.19 – Δοκάρι ισογείου (Γυμναστηρίου)**

**Μέση επικάλυψη κατακόρυφου οπλισμού / Mean cover of vertical rebars (cm): 0,7**

**Μέση επικάλυψη οριζόντιου οπλισμού / Mean cover of horizontal rebars (cm): 1,7**

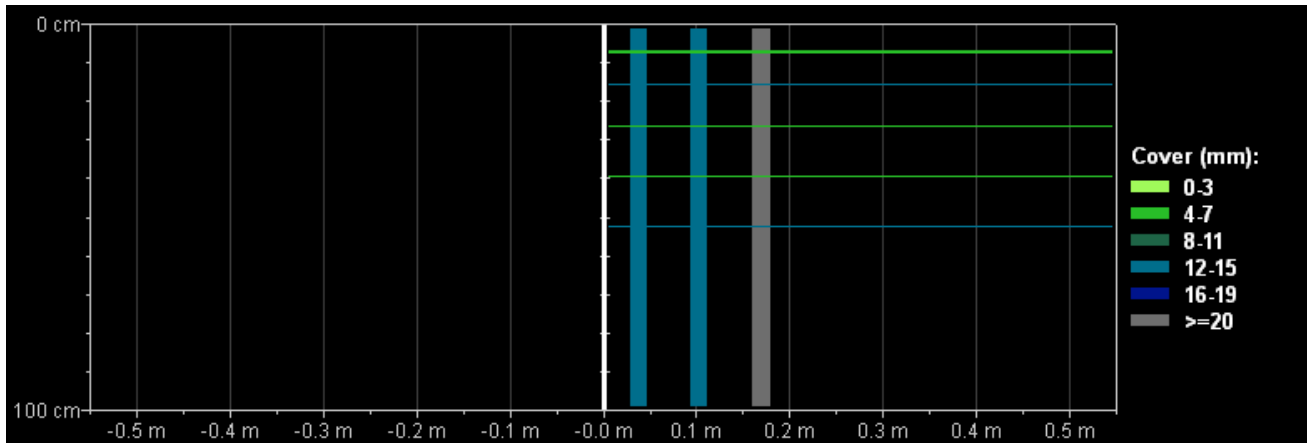
**Αριθμός θέσης M1.14 – Δοκάρι Α' ορόφου**

Μέση επικάλυψη κατακόρυφου οπλισμού / *Mean cover of vertical rebars (cm): 1,0*

Μέση επικάλυψη οριζόντιου οπλισμού / *Mean cover of horizontal rebars (cm): 1,6*

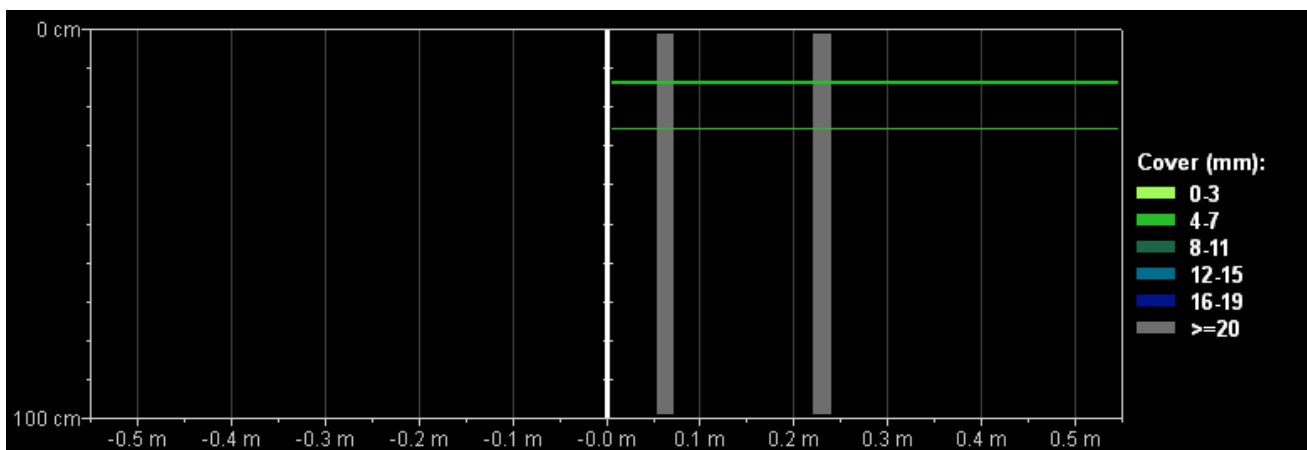
**Αριθμός θέσης M1.15 – Δοκάρι Α' ορόφου**

Μέση επικάλυψη κατακόρυφου οπλισμού / *Mean cover of vertical rebars (cm): 0,7*

Μέση επικάλυψη οριζόντιου οπλισμού / *Mean cover of horizontal rebars (cm): 2,2*

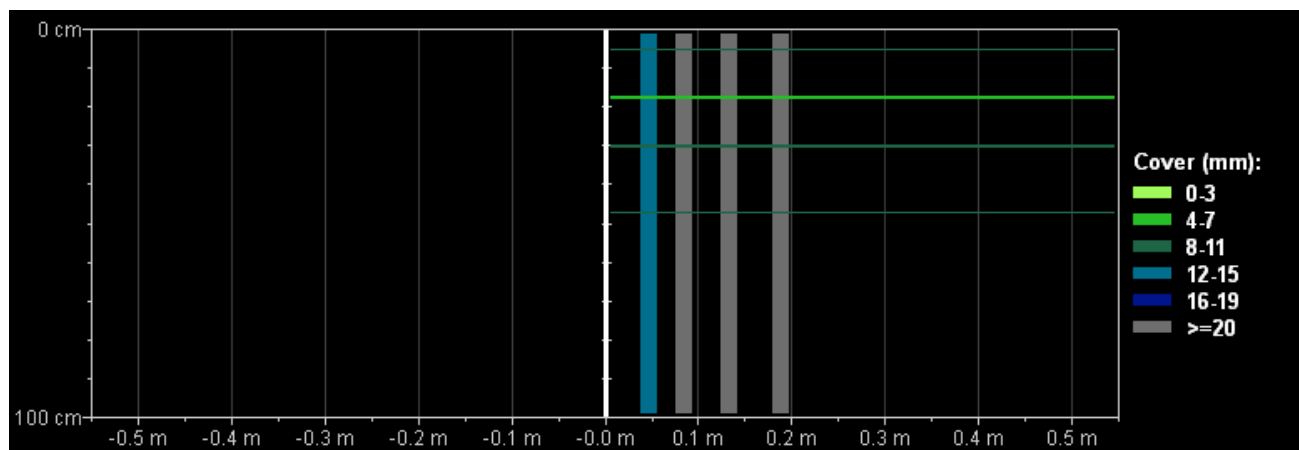
**Αριθμός θέσης M1.16 – Δοκάρι Α' ορόφου**

**Μέση επικάλυψη κατακόρυφου οπλισμού / Mean cover of vertical rebars (cm): 0,9**

**Μέση επικάλυψη οριζόντιου οπλισμού / Mean cover of horizontal rebars (cm): 2,0**
