# ΤΕΧΝΙΚΗ ΈΚΘΕΣΗ

Αιτιολόγηση και τεκμηρίωση ενεργειών για τον φέροντα οργανισμό του κτιρίου Λυκείου Μαραθόκαμπου Σάμου

**Δημήτριος Ε. Στάβαρης**  
*Διπλ. Πολιτικός Μηχανικός*

**Δεκέμβριος 2021**

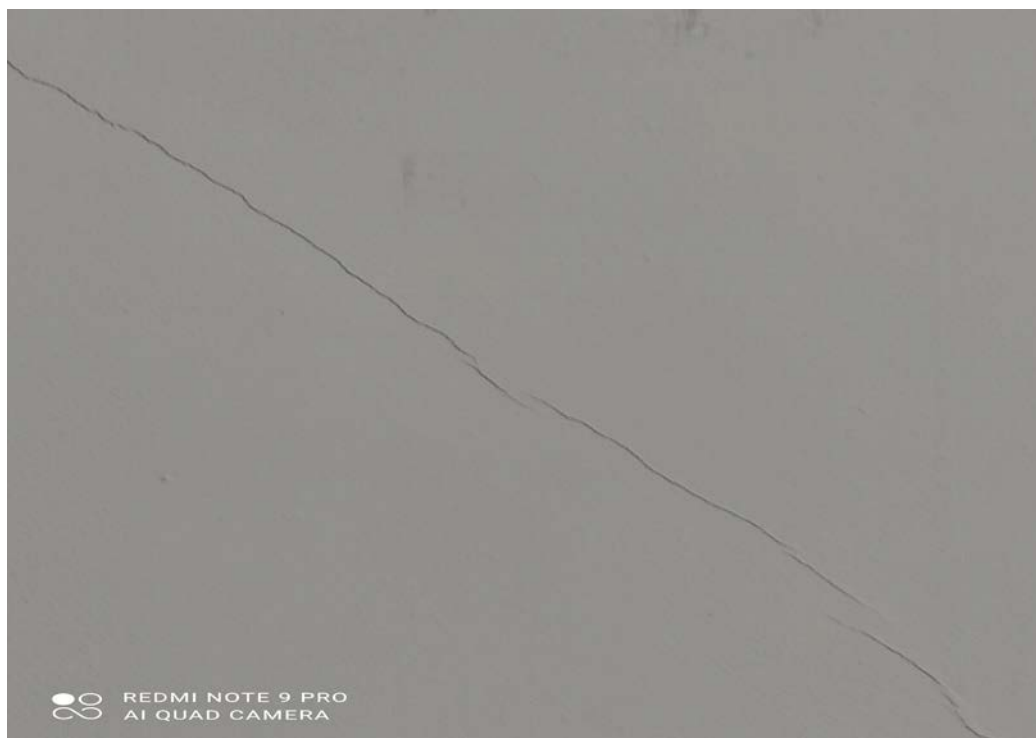
1. Ρηγματώσεις και τοπικές αποκολλήσεις σοβάδων.
2. Διαγώνιες ρηγματώσεις σε τοίχους πλήρωσης με ομοιομορφία κλίσης και κατεύθυνσης.
3. Τοπικές αποκολλήσεις επιτοίχιων πλακιδίων στις τουαλέτες του Α' Ορόφου.
4. Καθιζήσεις και εκτίναξη επικάλυψης μαρμάρινων πλακών σε αναβαθμούς σε επαφή με την νότια όψη του κτιρίου.
5. Εκτεταμένες ρηγματώσεις, οφειλόμενες σε καθίζηση, στην πρόχειρη προσθήκη κατ'επέκταση από φέρουσα τοιχοποιία αποδυτηρίων τα οποία είναι σε επαφή και με λειτουργική ένωση (εσωτερική θύρα) με το Κλειστό Γυμναστήριο στο Ισόγειο του κτιρίου.
6. Στροφή – απόκλιση από κατακόρυφο – τοιχίου ανιστήριξης επιχωματωμένου πρανούς στον εξωτερικό περιβάλλοντα χώρο και σε απόσταση έως 25m από τη νότια όψη του κτιρίου.

*Φωτό 3: Διαγώνια ρωγμή σε τοίχο πλήρωσης Α' Ορόφου*

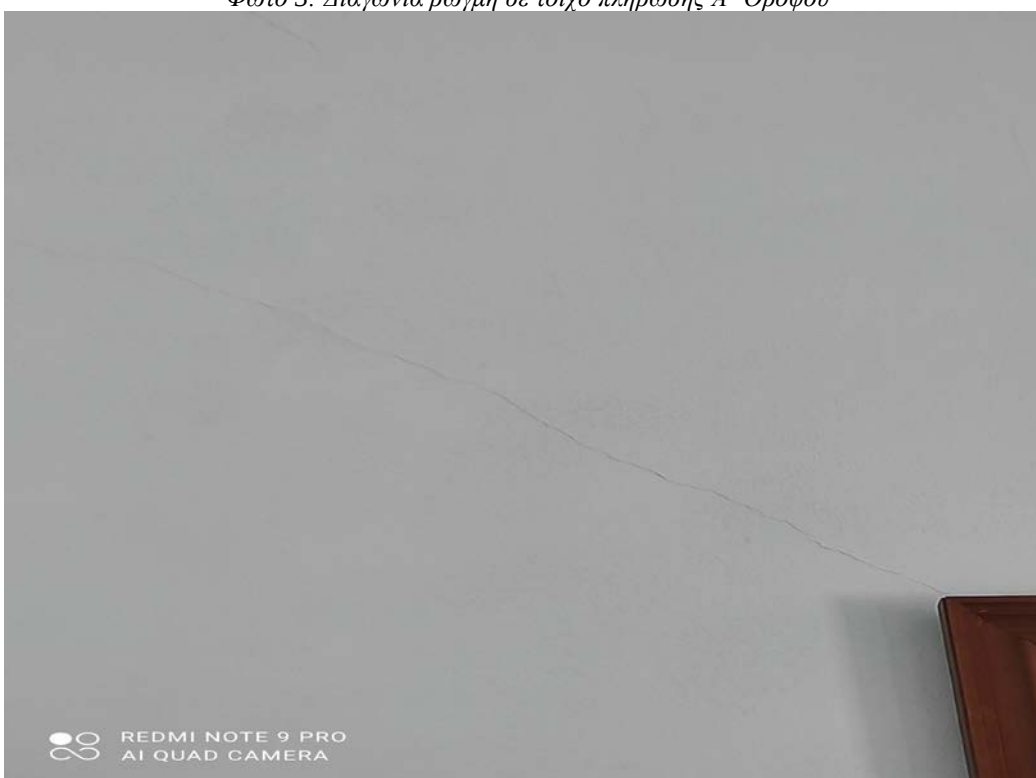
*Φωτό 3: Διαγώνια ρωγμή σε τοίχο πλήρωσης Α' Ορόφου*

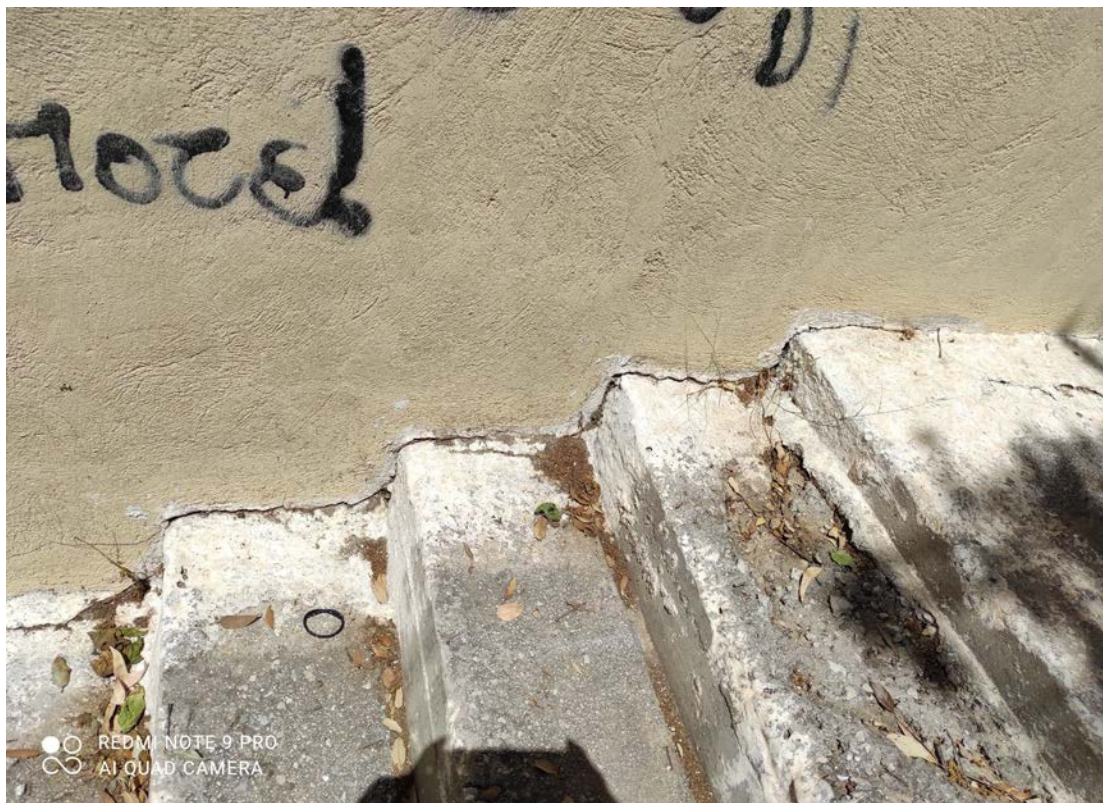
*Φωτό 6: Καθίζηση αναβαθμών στο Νότιο τμήμα της Ανατολικής Όψης του κτιρίου*

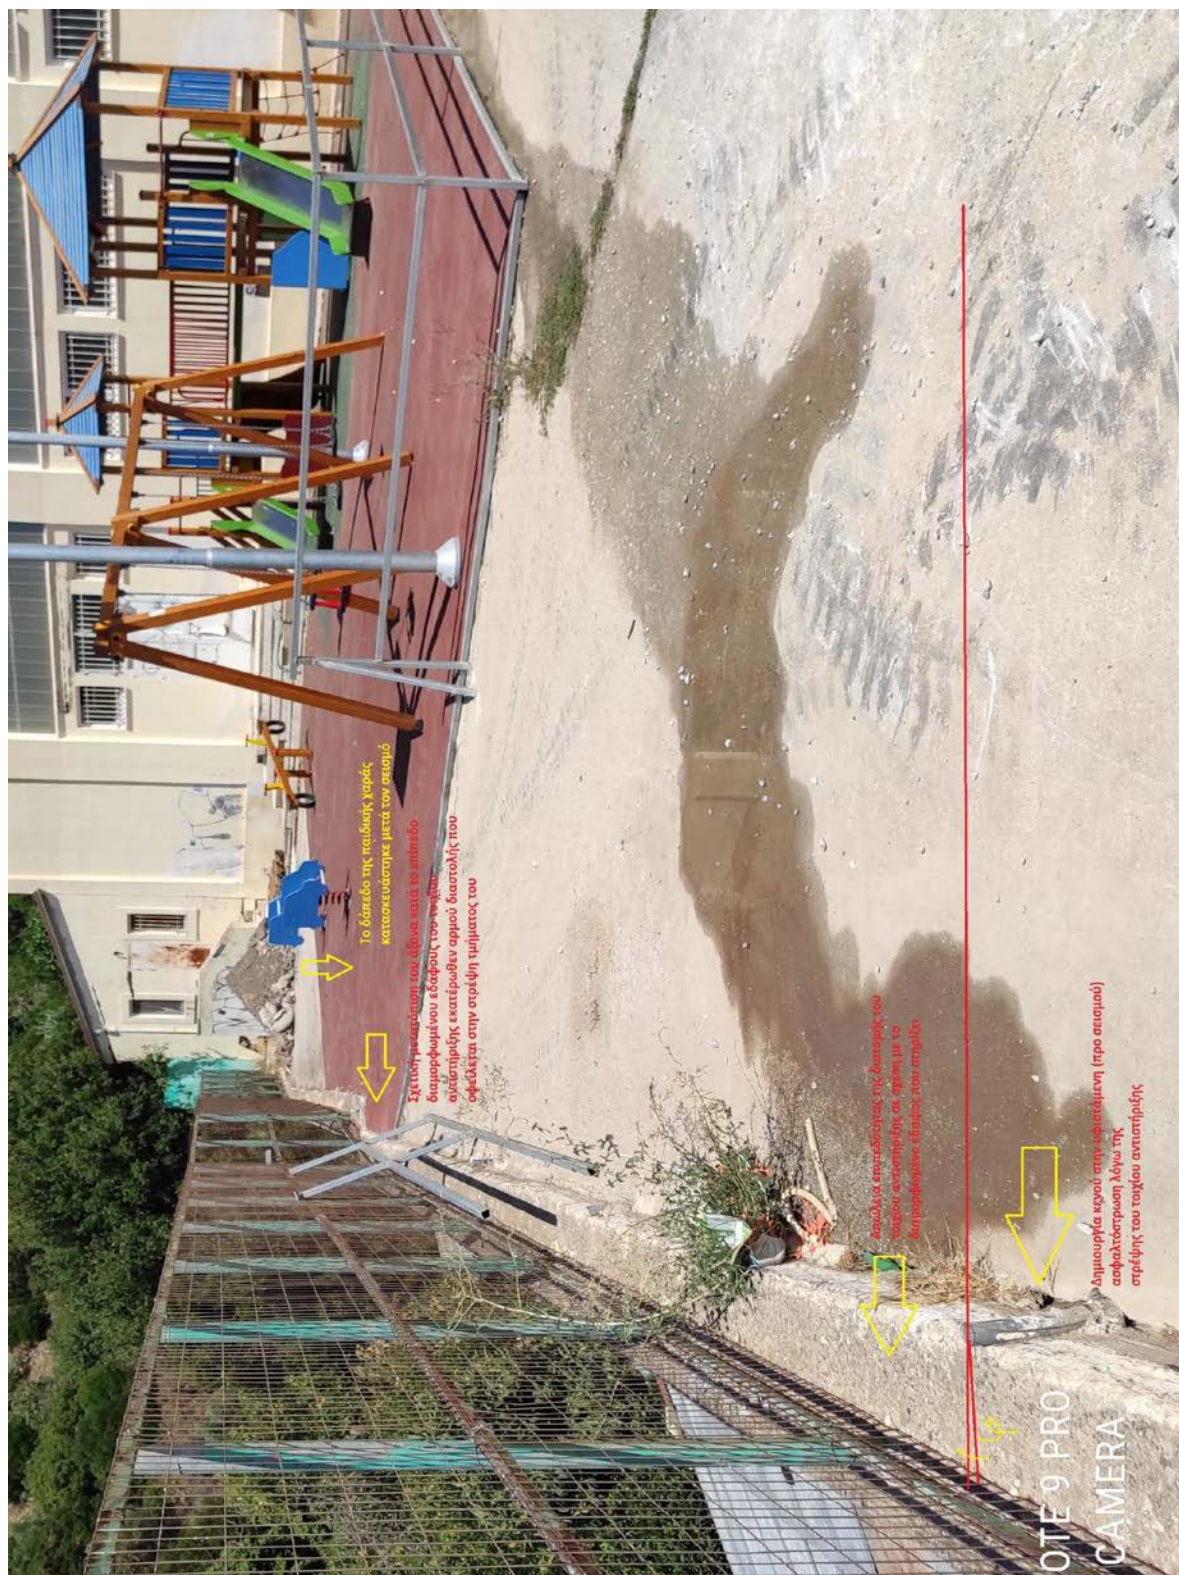
Φωτό 7: Στροφή -σχετική μετατόπιση τμήματος τοίχου αντιστήριξης

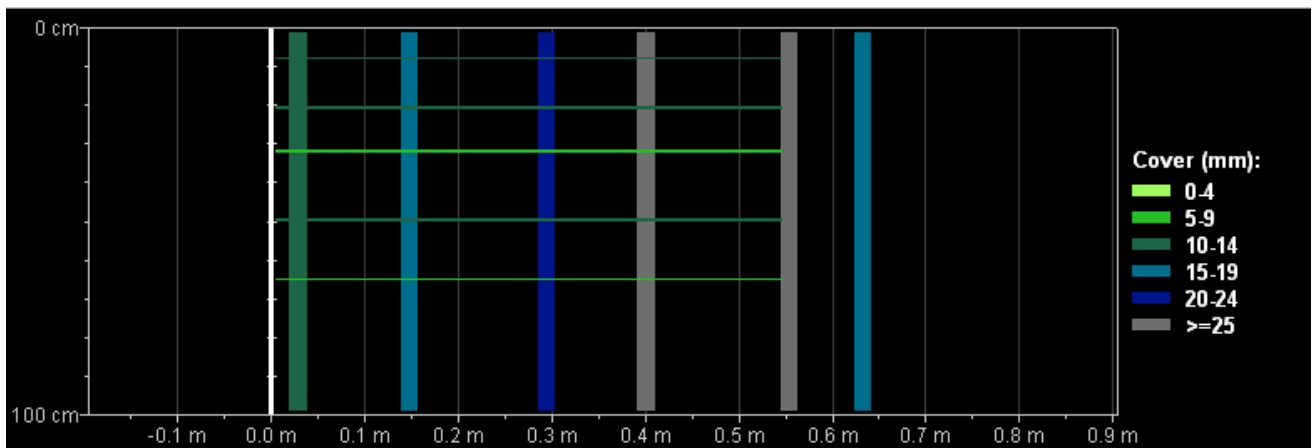
**Αριθμός θέσης M1.18 – Υποστύλωμα κεκλιμένη πλευρά Ισογείου (Γυμναστηρίου)**

Μέση επικάλυψη κατακόρυφου οπλισμού / *Mean cover of vertical rebars (cm): 1,0*

Μέση επικάλυψη οριζόντιου οπλισμού / *Mean cover of horizontal rebars (cm): 2,1*

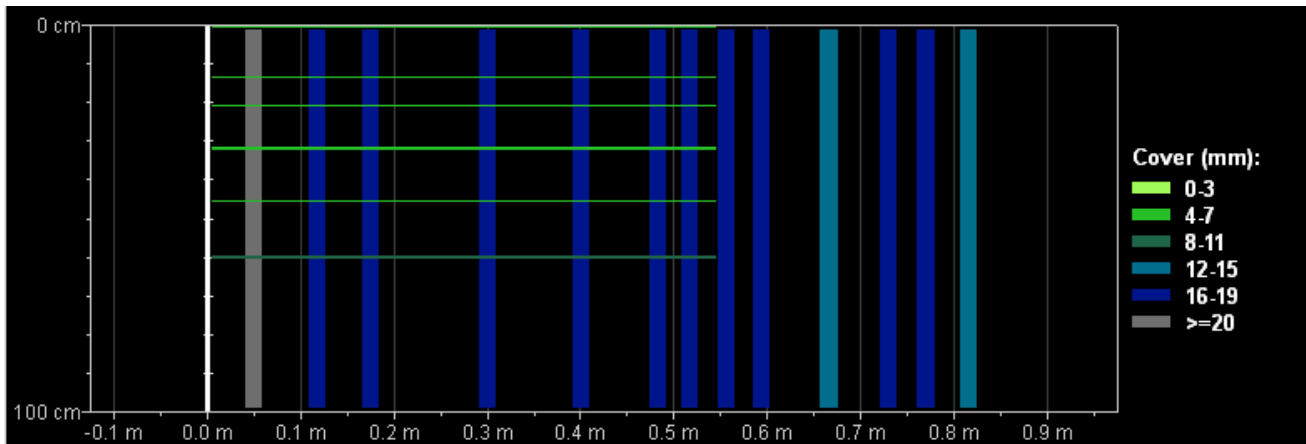
**Αριθμός θέσης M1.19 – Δοκάρι ισογείου (Γυμναστηρίου)**

**Μέση επικάλυψη κατακόρυφου οπλισμού / Mean cover of vertical rebars (cm): 0,7**

**Μέση επικάλυψη οριζόντιου οπλισμού / Mean cover of horizontal rebars (cm): 1,7**

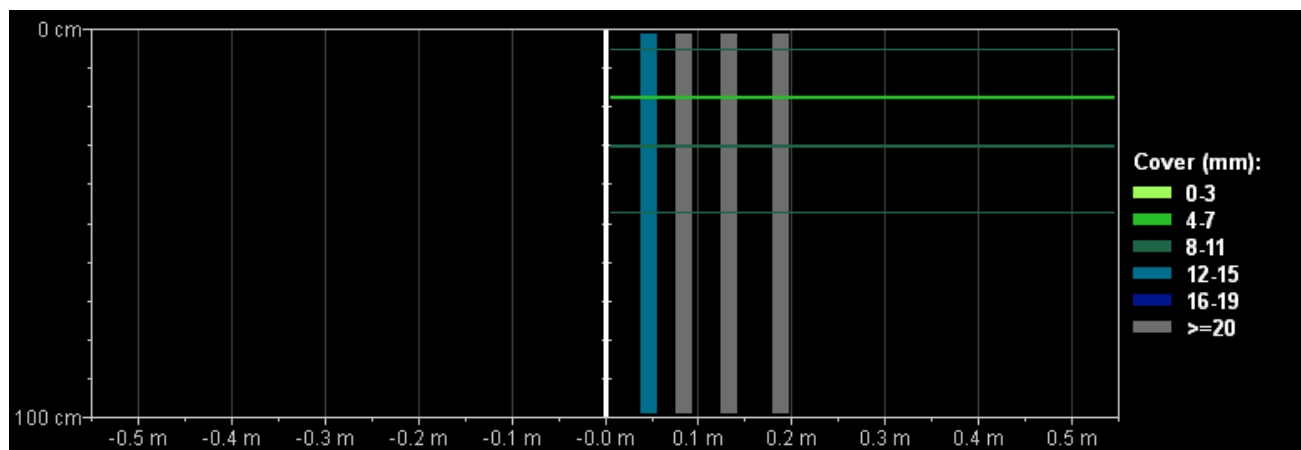
**Αριθμός θέσης M1.16 – Δοκάρι Α' ορόφου**

**Μέση επικάλυψη κατακόρυφου οπλισμού / Mean cover of vertical rebars (cm): 0,9**

**Μέση επικάλυψη οριζόντιου οπλισμού / Mean cover of horizontal rebars (cm): 2,0**
