# ΤΕΧΝΙΚΗ ΈΚΘΕΣΗ

Αιτιολόγηση και τεκμηρίωση ενεργειών για τον φέροντα οργανισμό του κτιρίου Λυκείου Μαραθόκαμπου Σάμου

**Δημήτριος Ε. Στάβαρης**  
*Διπλ. Πολιτικός Μηχανικός*

**Δεκέμβριος 2021**

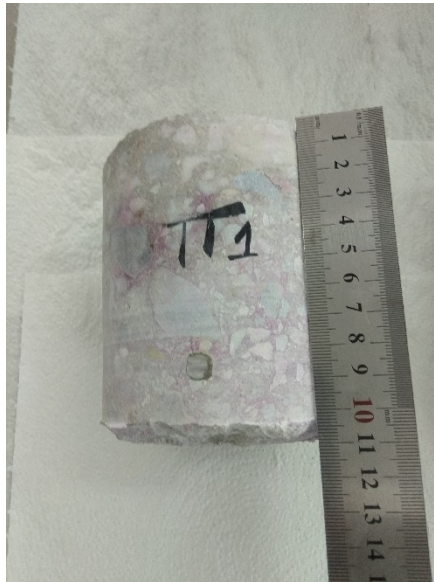
Εικόνα 1. Θέση 1  
*Picture 1. Location 1*

- Ο μέσος όρος της ενανθράκωσης εκτιμάται στα 1.7 cm.  
*The mean value of carbonation is an estimate of 1.7 cm.*
- Η εκτίμηση του βάθους ενανθράκωσης έγινε με χρήση διαλύματος φαινολοφθαλείνης το οποίο έχει την ιδιότητα έντονου χρωματισμού του σκυροδέματος όταν το pH είναι μεγαλύτερο του 8,5 –9,0 το οποίο θεωρείται όριο ως προς την προστασία των οπλισμών. Η εφαρμογή της μεθόδου έγινε σημειακά σε περιοχές που είχε αφαιρεθεί η επικάλυψη του σκυροδέματος.  
*The estimation of carbonation depth was done with the usage of phenolphthalein solution, which has the property to give an intense color to the surface of the concrete, when pH is larger than 8.5 – 9.0 a value which is reckoned as the limit for the protection of steel reinforcement. The application of this method was carried out on spot location, after the removal of concrete cover.*

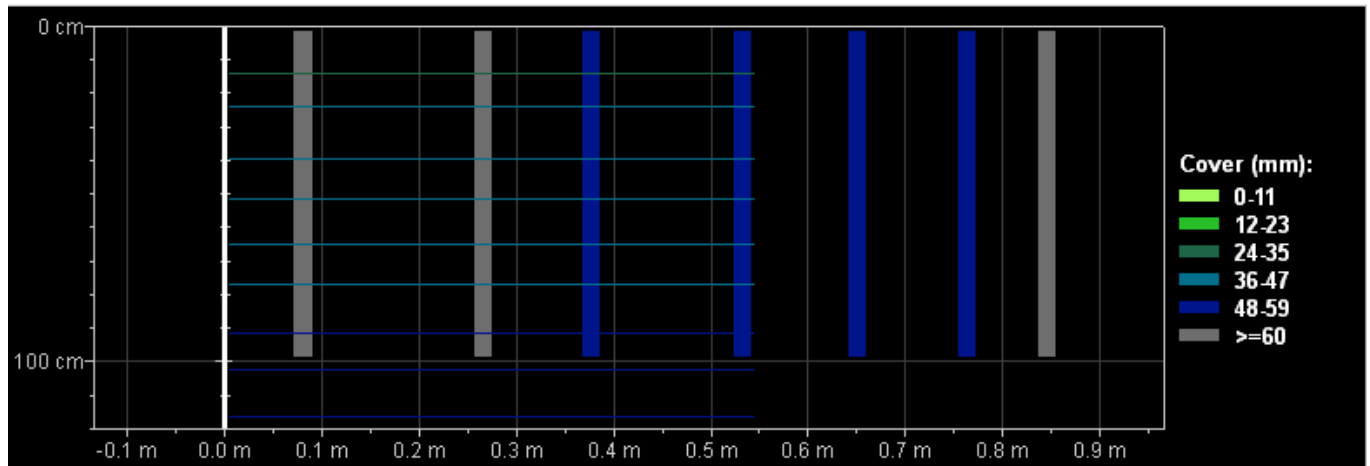
**Αριθμός θέσης M1.1 – Υποσύλωμα Ισογείου (Γυμναστηρίου)**

Μέση επικάλυψη κατακόρυφου οπλισμού / *Mean cover of vertical rebars (cm): 6,1*

Μέση επικάλυψη οριζόντιου οπλισμού / *Mean cover of horizontal rebars (cm): 4,4*

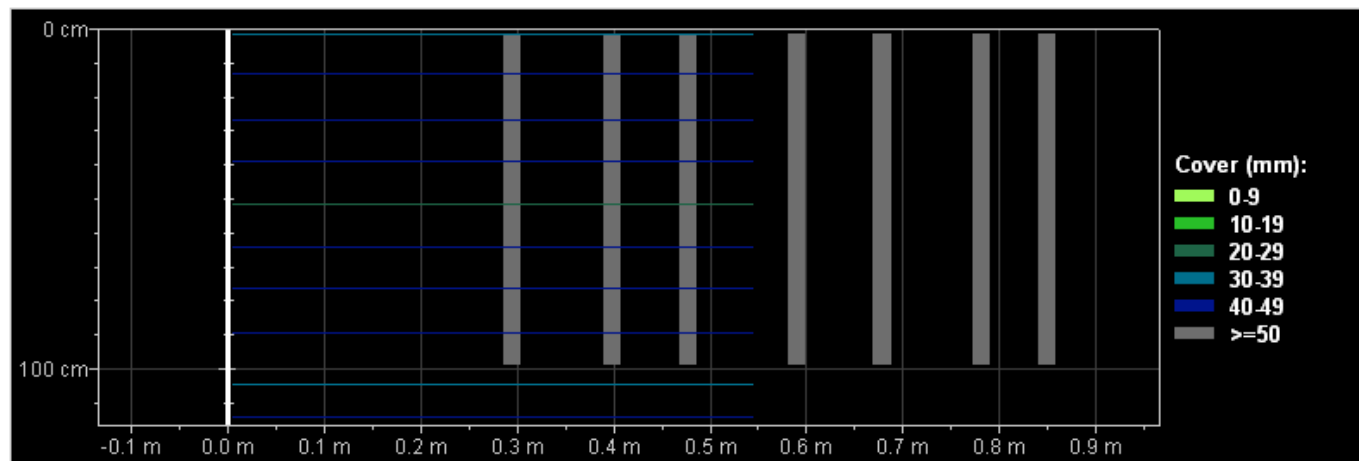
**Αριθμός θέσης M1.2 – Υποσύλωμα Ισογείου (Γυμναστηρίου)**

Μέση επικάλυψη κατακόρυφου οπλισμού / *Mean cover of vertical rebars (cm): 5,5*

Μέση επικάλυψη οριζόντιου οπλισμού / *Mean cover of horizontal rebars (cm): 4,2*

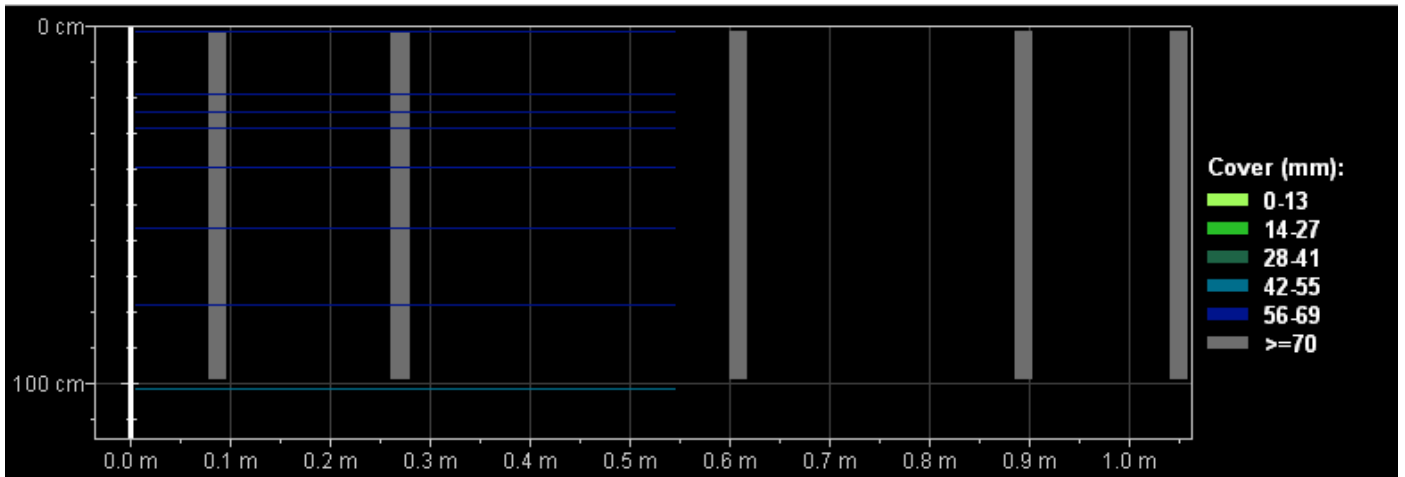
**Αριθμός θέσης M1.3 – Υποστήλωμα Ισογείου (Γυμναστηρίου)**

Μέση επικάλυψη κατακόρυφου οπλισμού / *Mean cover of vertical rebars (cm): 7,8*

Μέση επικάλυψη οριζόντιου οπλισμού / *Mean cover of horizontal rebars (cm): 6,5*

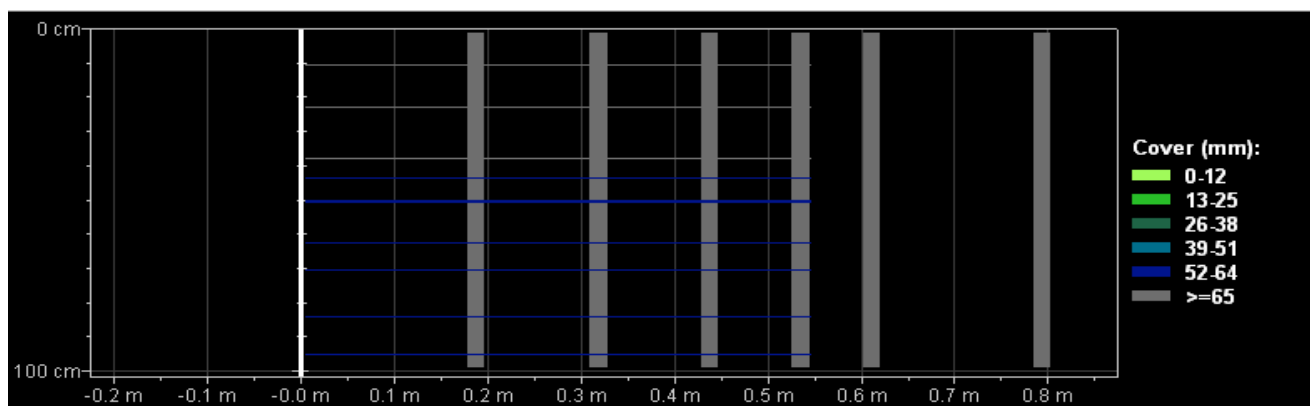
**Αριθμός θέσης M1.4 – Υποστήλωμα Ισογείου (Γυμναστηρίου)**

Μέση επικάλυψη κατακόρυφου οπλισμού / *Mean cover of vertical rebars (cm): 7,5*

Μέση επικάλυψη οριζόντιου οπλισμού / *Mean cover of horizontal rebars (cm): 6,4*

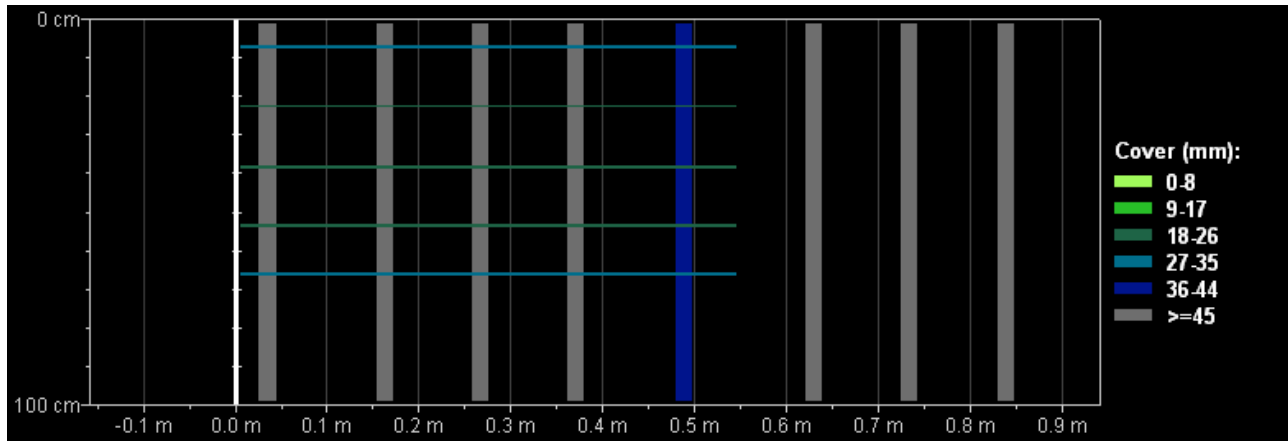
**Αριθμός θέσης M1.17 – Υποστύλωμα κεκλιμένη πλευρά**

Μέση επικάλυψη κατακόρυφου οπλισμού / *Mean cover of vertical rebars (cm): 4,7*

Μέση επικάλυψη οριζόντιου οπλισμού / *Mean cover of horizontal rebars (cm): 2,6*

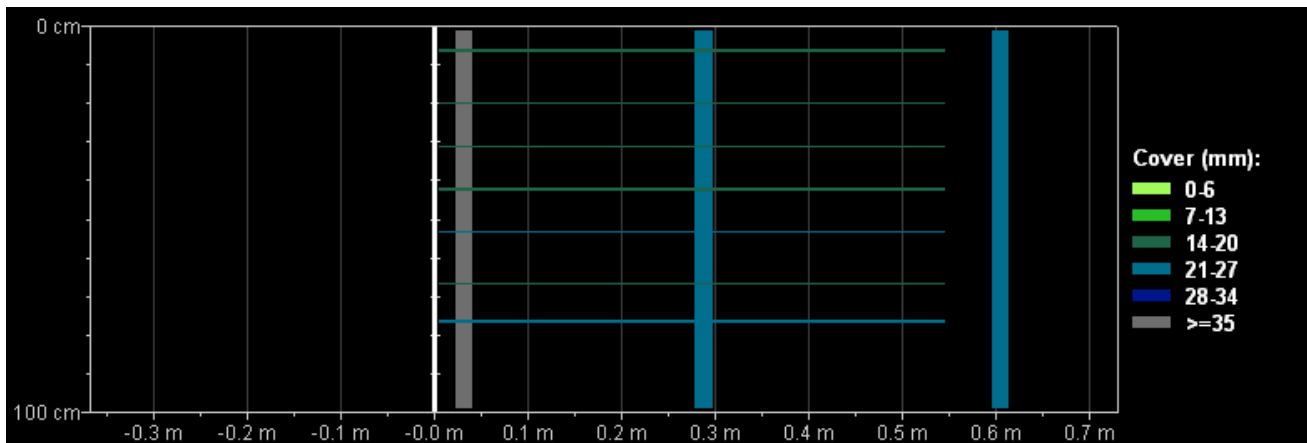
**Αριθμός θέσης M1.20 – Δοκάρι ισογείου (Γυμναστηρίου)**

**Μέση επικάλυψη κατακόρυφου οπλισμού / Mean cover of vertical rebars (cm): 1,8**

**Μέση επικάλυψη οριζόντιου οπλισμού / Mean cover of horizontal rebars (cm): 3,0**

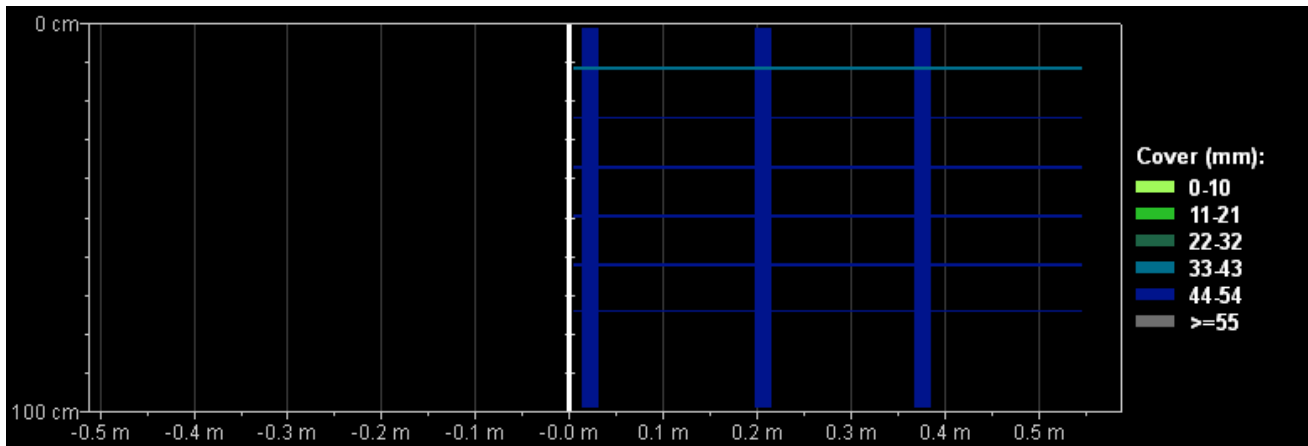
**Αριθμός θέσης M1.6 – Υποστύλωμα Α' Ορόφου**

Μέση επικάλυψη κατακόρυφου οπλισμού / *Mean cover of vertical rebars (cm): 5,3*

Μέση επικάλυψη οριζόντιου οπλισμού / *Mean cover of horizontal rebars (cm): 4,7*

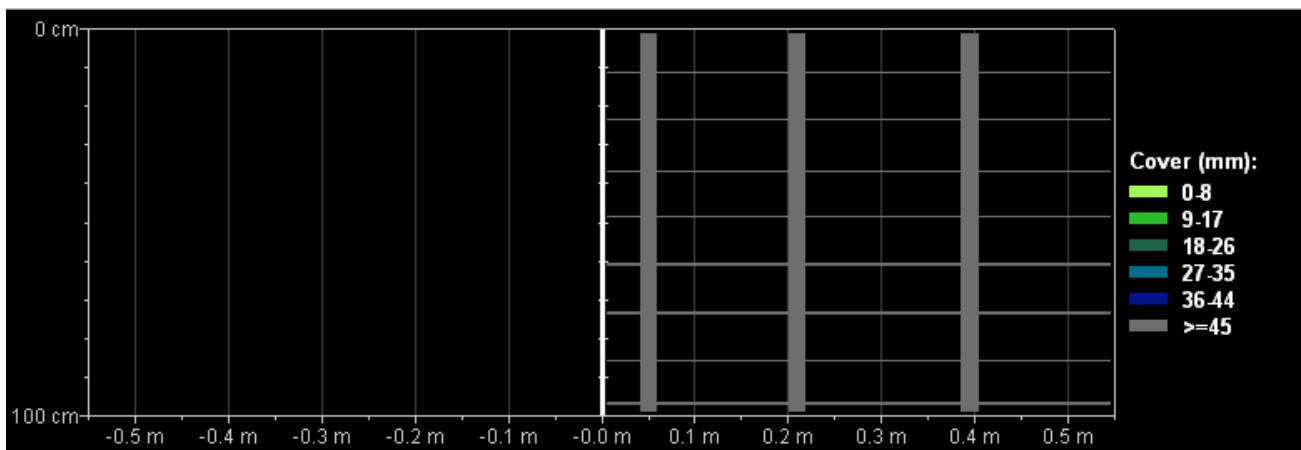
**Αριθμός θέσης M1.7 – Υποστύλωμα Α' Ορόφου**

Μέση επικάλυψη κατακόρυφου οπλισμού / *Mean cover of vertical rebars (cm): 4,9*

Μέση επικάλυψη οριζόντιου οπλισμού / *Mean cover of horizontal rebars (cm): 4,7*

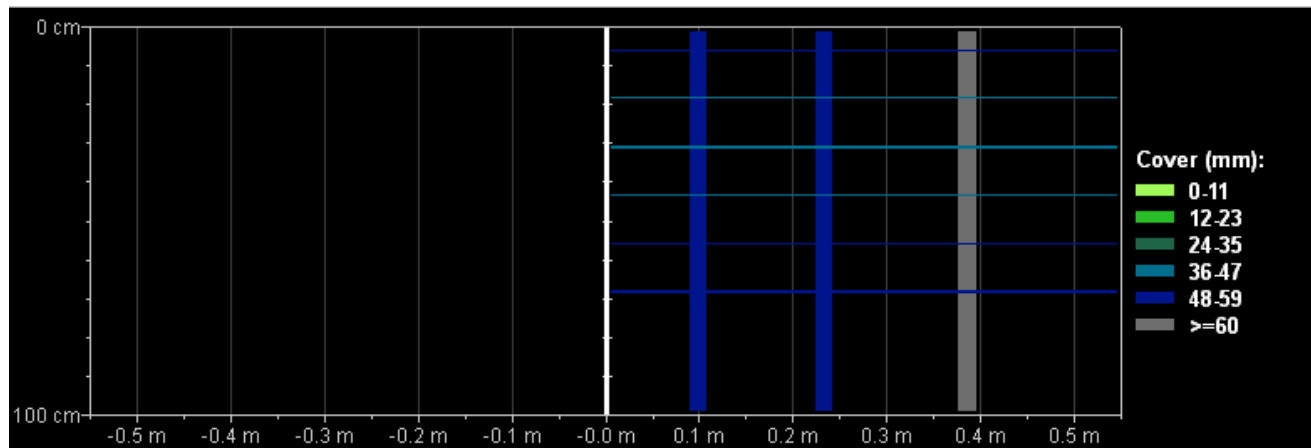
**Αριθμός θέσης M1.8 - Υποστήλωμα Α' Ορόφου**

Μέση επικάλυψη κατακόρυφου οπλισμού / *Mean cover of vertical rebars (cm): 5,9*

Μέση επικάλυψη οριζόντιου οπλισμού / *Mean cover of horizontal rebars (cm): 4,8*

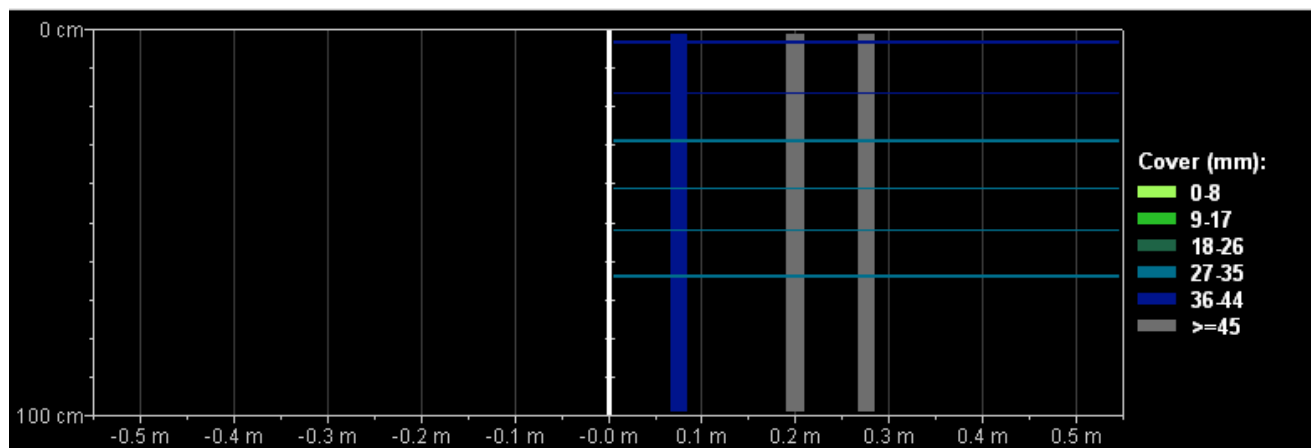
**Αριθμός θέσης M1.9 – Υποστήλωμα Α' Ορόφου**

Μέση επικάλυψη κατακόρυφου οπλισμού / *Mean cover of vertical rebars (cm): 4,7*

Μέση επικάλυψη οριζόντιου οπλισμού / *Mean cover of horizontal rebars (cm): 3,5*

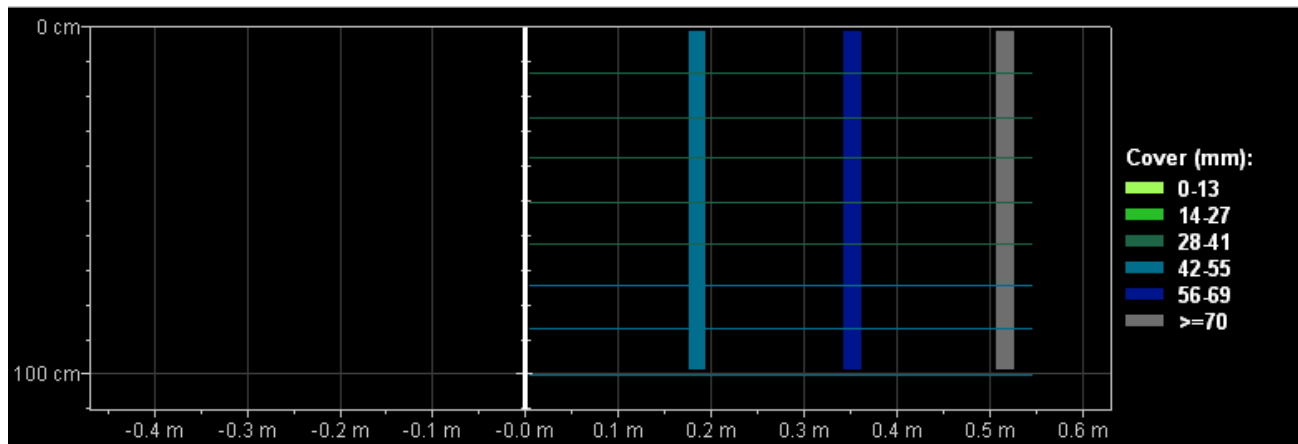
**Αριθμός θέσης M1.10 – Υποστύλωμα Α' Ορόφου**

**Μέση επικάλυψη κατακόρυφου οπλισμού / Mean cover of vertical rebars (cm): 6,7**

**Μέση επικάλυψη οριζόντιου οπλισμού / Mean cover of horizontal rebars (cm): 4,2**

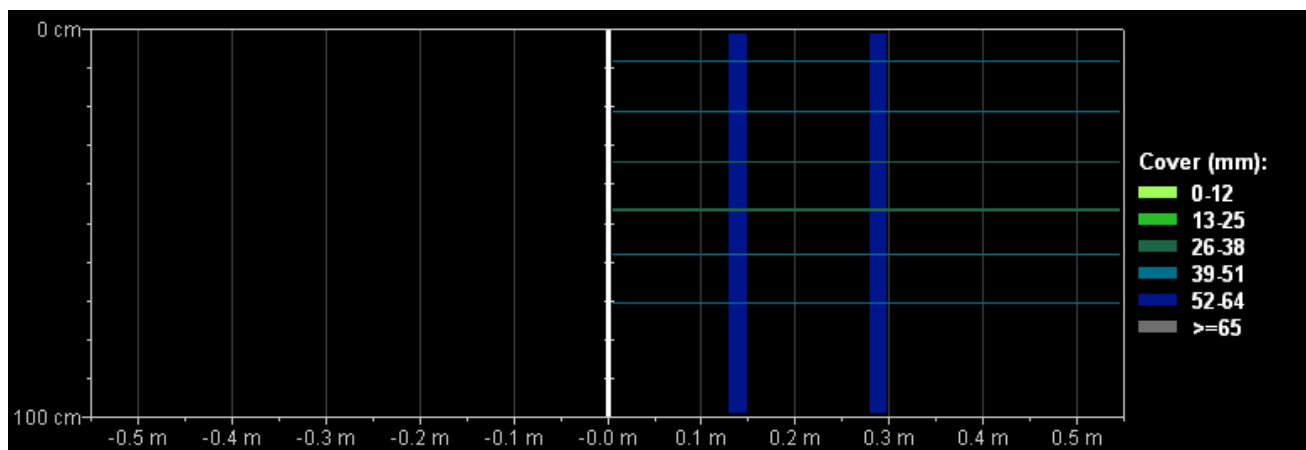
**Αριθμός θέσης M1.11 - Υποστύλωμα Α' Ορόφου**

**Μέση επικάλυψη κατακόρυφου οπλισμού / Mean cover of vertical rebars (cm): 5,6**

**Μέση επικάλυψη οριζόντιου οπλισμού / Mean cover of horizontal rebars (cm): 4,2**
