# ΤΕΧΝΙΚΗ ΈΚΘΕΣΗ

Αιτιολόγηση και τεκμηρίωση ενεργειών για τον φέροντα οργανισμό του κτιρίου Λυκείου Μαραθόκαμπου Σάμου

**Δημήτριος Ε. Στάβαρης**  
*Διπλ. Πολιτικός Μηχανικός*

**Δεκέμβριος 2021**

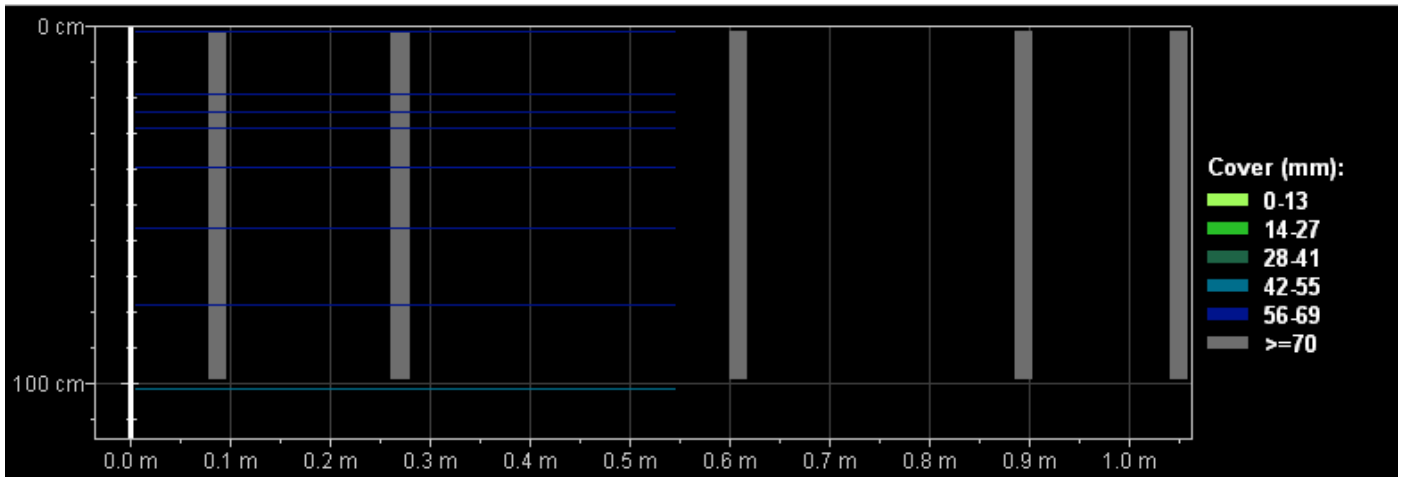
**Αριθμός θέσης M1.3 – Υποστύλωμα Ισογείου (Γυμναστηρίου)**

Μέση επικάλυψη κατακόρυφου οπλισμού / Mean cover of vertical rebars (cm): 7,8

Μέση επικάλυψη οριζόντιου οπλισμού / Mean cover of horizontal rebars (cm): 6,5

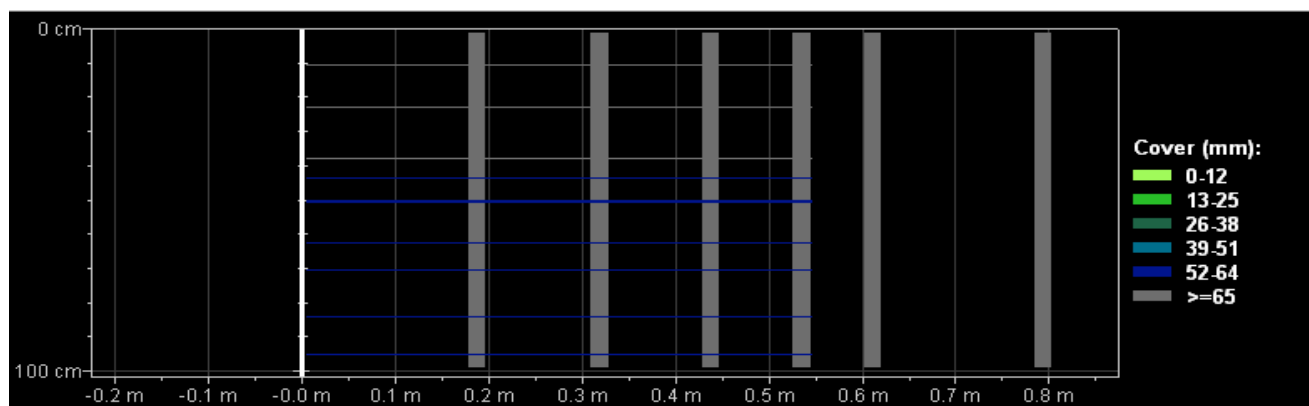
**Αριθμός θέσης M1.4 – Υποστύλωμα Ισογείου (Γυμναστηρίου)**

Μέση επικάλυψη κατακόρυφου οπλισμού / Mean cover of vertical rebars (cm): 7,5

Μέση επικάλυψη οριζόντιου οπλισμού / Mean cover of horizontal rebars (cm): 6,4

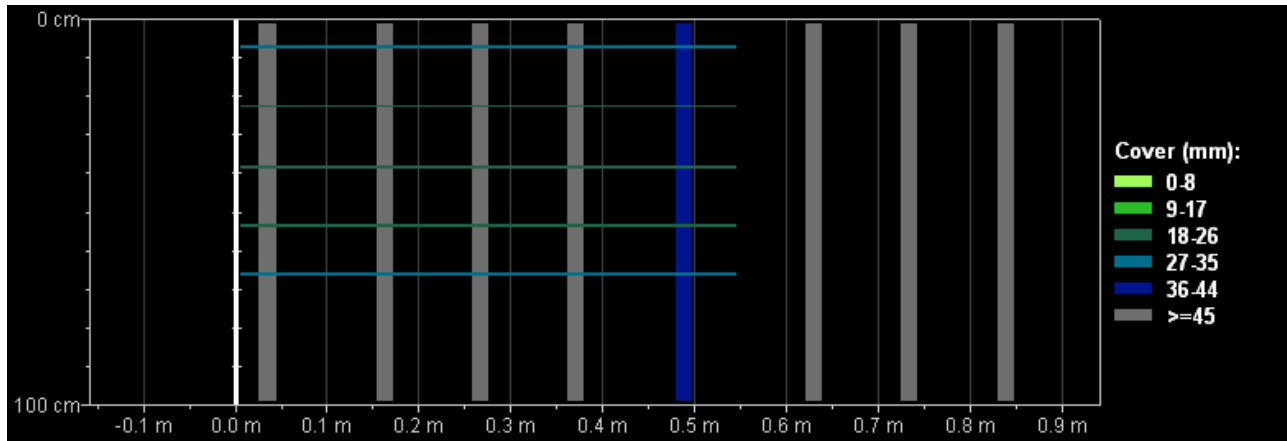
**Αριθμός θέσης M1.17 – Υποστύλωμα κεκλιμένη πλευρά**

Μέση επικάλυψη κατακόρυφου οπλισμού / *Mean cover of vertical rebars (cm): 4,7*

Μέση επικάλυψη οριζόντιου οπλισμού / *Mean cover of horizontal rebars (cm): 2,6*

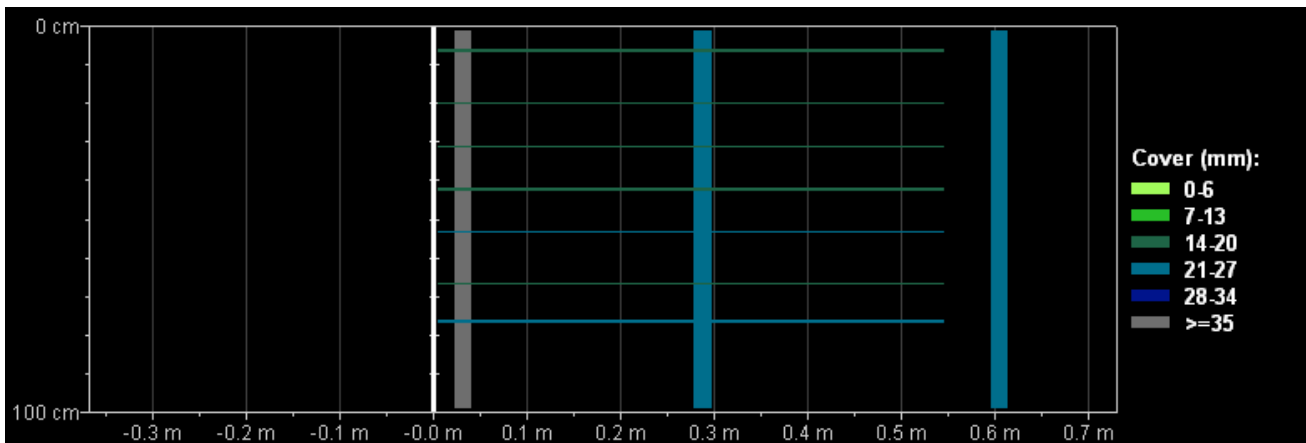
**Αριθμός θέσης M1.20 – Δοκάρι ισογείου (Γυμναστηρίου)**

**Μέση επικάλυψη κατακόρυφου οπλισμού / Mean cover of vertical rebars (cm): 1,8**

**Μέση επικάλυψη οριζόντιου οπλισμού / Mean cover of horizontal rebars (cm): 3,0**

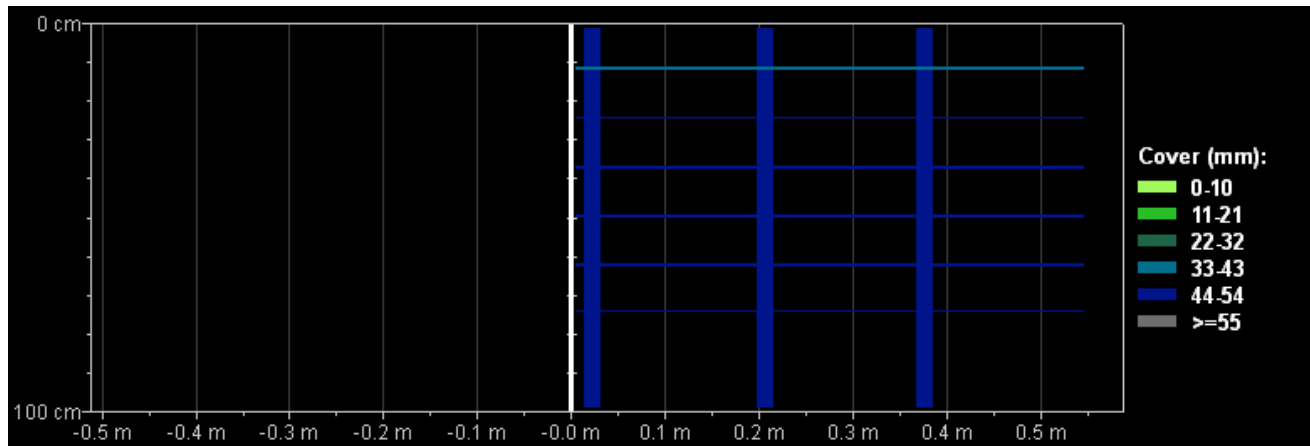
**Αριθμός θέσης M1.6 – Υποστύλωμα Α' Ορόφου**

Μέση επικάλυψη κατακόρυφου οπλισμού / *Mean cover of vertical rebars (cm): 5,3*

Μέση επικάλυψη οριζόντιου οπλισμού / *Mean cover of horizontal rebars (cm): 4,7*

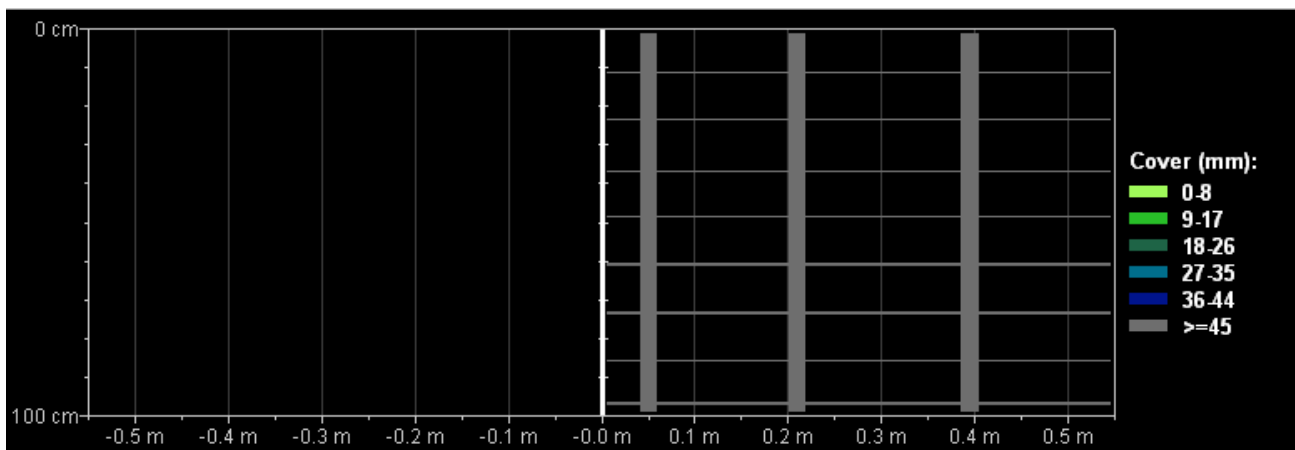
**Αριθμός θέσης M1.7 – Υποστύλωμα Α' Ορόφου**

Μέση επικάλυψη κατακόρυφου οπλισμού / *Mean cover of vertical rebars (cm): 4,9*

Μέση επικάλυψη οριζόντιου οπλισμού / *Mean cover of horizontal rebars (cm): 4,7*

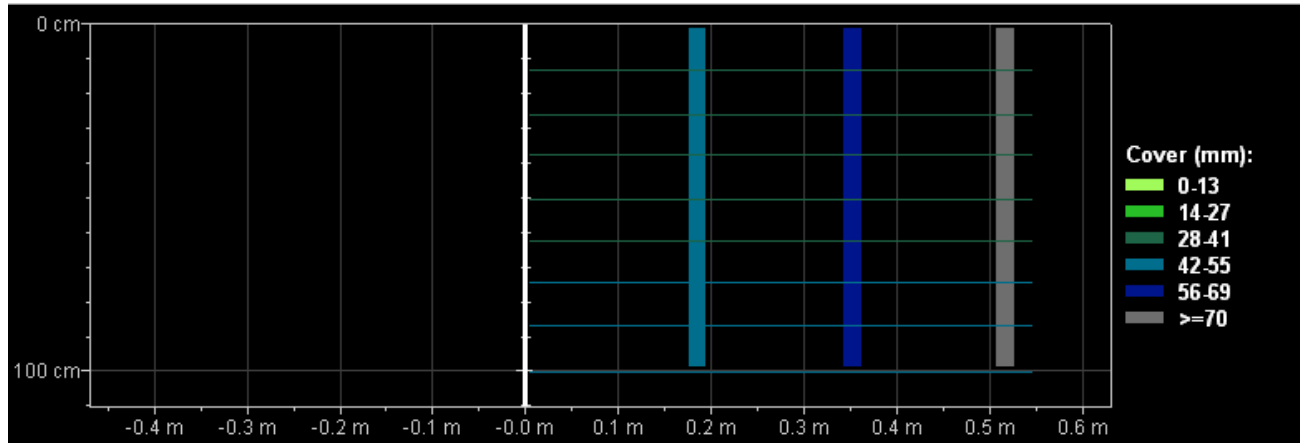
**Αριθμός θέσης M1.10 – Υποστήλωμα Α' Ορόφου**

**Μέση επικάλυψη κατακόρυφου οπλισμού / Mean cover of vertical rebars (cm): 6,7**

**Μέση επικάλυψη οριζόντιου οπλισμού / Mean cover of horizontal rebars (cm): 4,2**

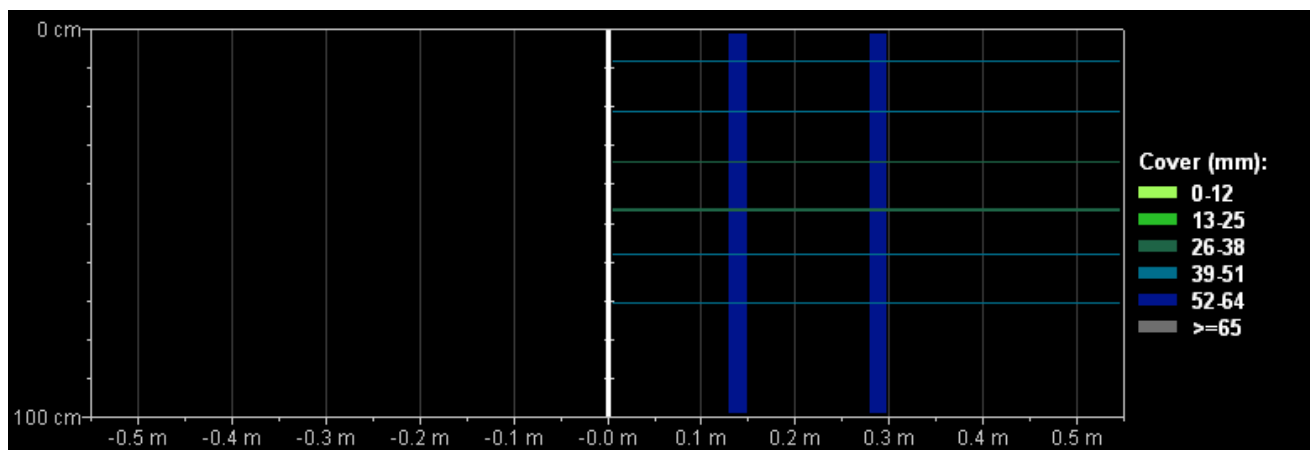
**Αριθμός θέσης M1.11 - Υποστήλωμα Α' Ορόφου**

**Μέση επικάλυψη κατακόρυφου οπλισμού / Mean cover of vertical rebars (cm): 5,6**

**Μέση επικάλυψη οριζόντιου οπλισμού / Mean cover of horizontal rebars (cm): 4,2**
